指標內涵 三、環境設備

指標(一)：校園規劃 【建構無障礙校園環境】

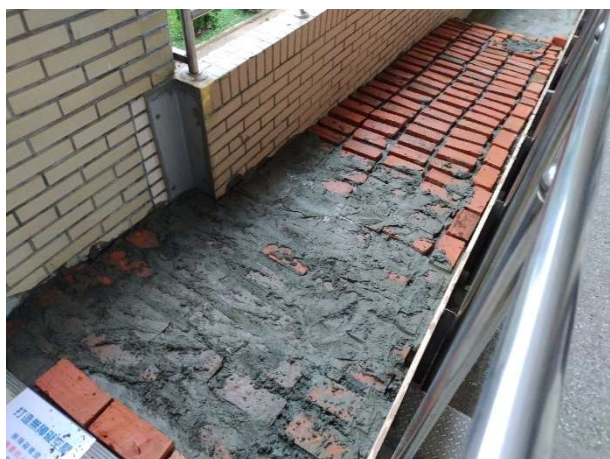
說明：仁愛樓 2 樓無障礙坡道整修-中
(原為木質坡道，使用時易有噪音干擾上課)

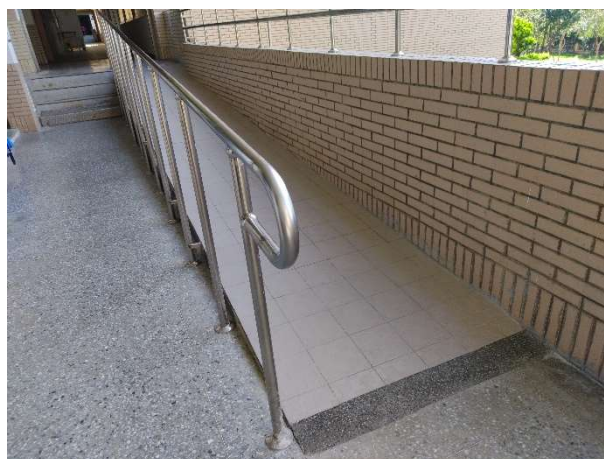
說明：仁愛樓 2 樓無障礙坡道整修-後

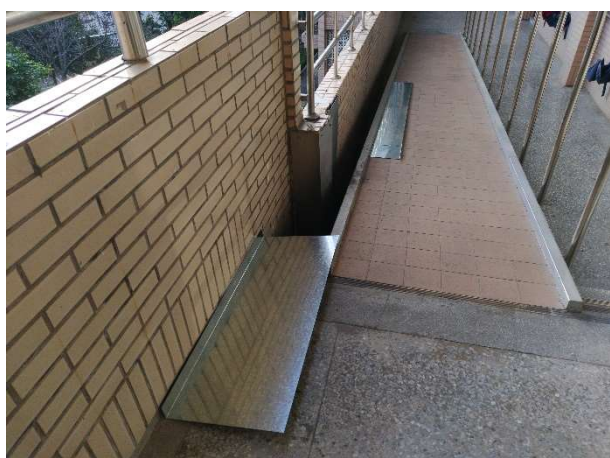
說明：仁愛樓 3 樓無障礙坡道整修-前
(原坡道邊有一條縫，行走時易有危險)

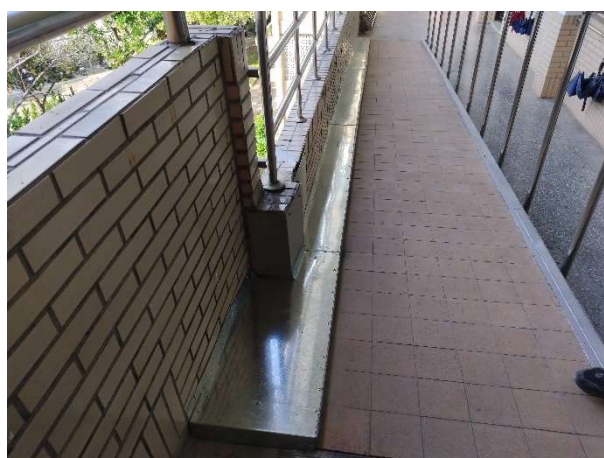
說明：仁愛樓 3 樓無障礙坡道整修-後

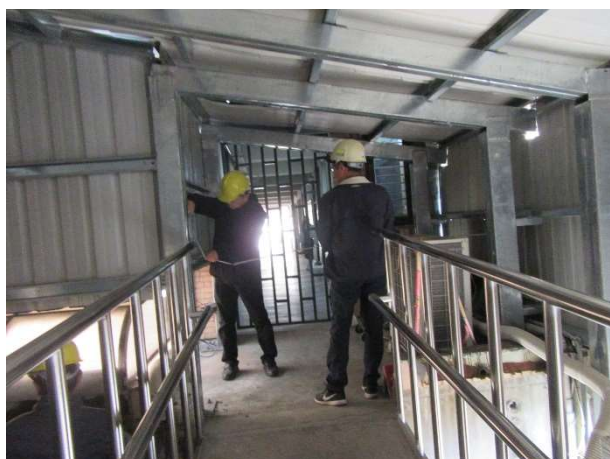
說明：仁愛樓與行政樓鐵皮屋頂修繕工程(112-14)

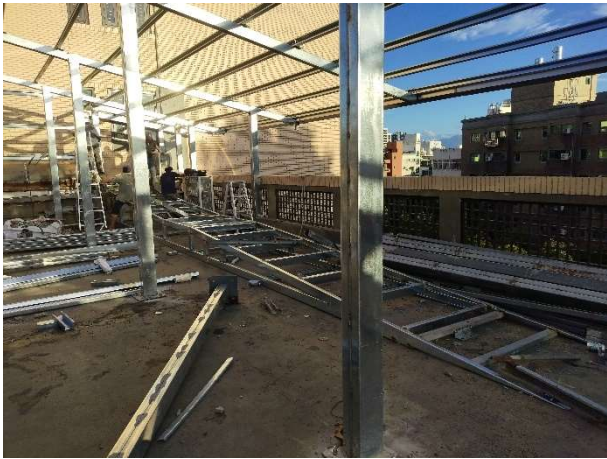
說明：仁愛樓樓頂無障礙坡道施工
(串聯和平樓 4 樓與行政樓 4 樓之無障礙設施)

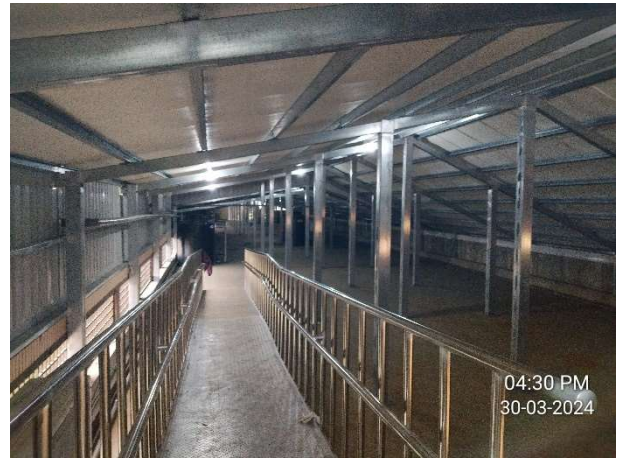
說明：仁愛樓樓頂無障礙坡道施工後

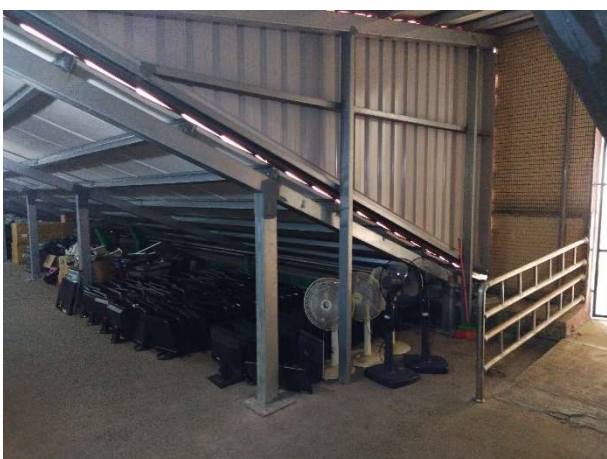
說明：信義樓鐵皮屋頂通道 1
(因信義樓無電梯，且主要為三層樓建物，然建物中間有一間團體輔導室位在 4 樓，故新設此通道與和平樓電梯作連結。)
